2024.gada 09.septembrī

Atzinums par savstarpēji saistītu nekustamo īpašumu,
kas atrodas **Rīgas pilsētā, Kalēju ielā 78, Kungu ielā 34
un 13.janvāra ielā 25,**
tirgus vērtību

SIA "Rīgas nami"

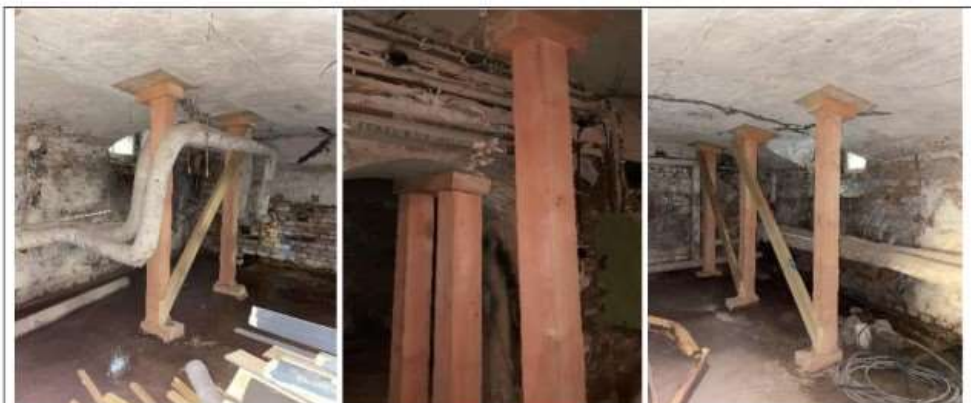
4.1.1.	Ēkas karkass, pamatu veids, to iedziļinājums, pārsegums, izmantotie materiāli, to stiprība, hidroizolācija, drenāža, būves aizsargapmales, ārsienu aizsardzība pret mitrumu
	<p>5-stāvu mūra ēka ar pagrabstāvu. Akmens mūra lentveida pamati, uz koka režģoga un pāļiem. Pagrabstāvā - velvju pārsegumi. Lentveida mūra pamatu apakšējā daļa izbūvēta no laukakmeņiem smilts - kaļķu javā. Saskaņā ar Viktora Kopitina (sertifikāts Nr.3-00305,20-6374) 2016.gada 15.septembra "Tehniskās apsekošanas atzinumu" (turpmāk tekstā - tehniskās apsekošanas atzinums), kas ir pievienots 24.07.2017. apsekošanas akta Nr.RN-17-6-akt pielikumā Nr.1, konstatēts, ka "koka režģoga un pāļu augšējo galu koksne vietumis ir trūpes bojāta pazemes ūdeņu līmeņa sezonālo svārstību rezultātā, kas savukārt izraisīja plaisu rašanos sienās un velvēs. Atsevišķā posmā pagraba grīdas līmenis ir zemāks par pamatu pēdu. Pamatu un pamatnes tehniskais stāvoklis kopumā vērtējams kā slikts." Detalizēts būves konstrukciju un daļu apraksts (t.sk. pagraba, virszemes sienu pārsegumu apraksts) iekļauts iepriekš minētajā dokumentā.</p> <p>Ir veikta ēkas pagraba pārseguma pastiprināšana ar pagaidu balstiem (30.11.2016. SIA "Hansaprojects" Atzinums par sociālās apkalpošanas centra ēkas Rīgā, Kungu ielā 34 atsevišķu konstrukciju veiktajiem nostiprināšanas darbiem (detalizēts apraksts - 24.07.2017. apsekošanas akta Nr.RN-17-6-akt 3.pielikumā).</p> <p>Laikā no 29.11.2017. regulāri (1xmēnesī) tiek veikta pagraba pagaidu balstu konstrukciju pārbaude. Uz raksturīgākajām plaisām ēkas konstrukcijās ir uzstādīti marķieri un tiek veikts plaisu attīstības monitorings 1 x 3 mēnešos.</p> <p>Noniju rādītāju izmaiņas liecina par daļas novērojamo plaisu attīstības dinamiku - atvērumu platumu palielināšanos.</p> <p>Ir saņemts <u>būvspeciālista slēdziens</u>, kas apliecina 04.02.2020. veiktu atsevišķu konstrukciju vizuālo apskati, kuras gaitā tika konstatēts, ka ēka netiek ekspluatēta, turpinās tās atsevišķu ārsienu posmu un pārsedžu deformāciju attīstība, atsevišķās vietās notiek ārsienu apmetuma atslāpošanās (slēdziens pievienots šī akta 1.pielikumā).</p> <p>Pamatojoties uz būvspeciālista slēdzienu tika veikta fasādes atslāpojuma noņemšana (akts pievienots šī akta 2.pielikumā), un atbilstoši SIA "Hansaprojects" izstrādātajiem nostiprināšanas darbu risinājumiem, 16.04.2020. tika veikta pret 13.janvāra ielu orientētās ēkas fasādē (galasienā) esošo deformēto pārsedžu nostiprināšana ar mūrī iebūvētiem metāla leņķprofiliem.</p> <p>24.04.2020. tika saņemts <u>atkārtots būvspeciālista slēdziens</u>, kur konstatēts, ka nepieciešamie darbi ir veikti atbilstoši piedāvātajiem risinājumiem, bet turpmāk līdz ēkas pārbūves, atjaunošanas vai restaurācijas darbu veikšanai nepieciešams:</p> <ul style="list-style-type: none"> - veikt plaisu monitoringu (ne mazāk kā 1x kvartālā); - turpmāk veikt regulāru ēkas vizuālo apskati (ar papildus fasāžu pārbaudi), konstatējot defektus - nodrošināt nodauzīšanu vai noseģšanu ar aizsargtīklu. <p>Šī akta 1.-12.pielikumos pievienoti no 08.2021. - 07.2022. SIA "JIMARI" balstu pārbaudes akti, kas apliecina, ka 40 balsti apsekoti un balstu konstrukcijas ir pārbaudītas un tie atbilst būvspeciālista V.Kopitina (sert.Nr. 3-00305) pagrabbstāva pārseguma nostiprinājuma risinājuma definētajām prasībām.</p> <p>2021.gadā tika veikta ēkas konstrukciju padziļināta izpēte, lai sagatavotu darba uzdevumu ēkas konstrukciju atjaunošanas būvprojekta izstrādei, pēc kura realizācijas varētu tikt atsākta ēkas ekspluatācija (SIA "Arhitektoniskās izpētes grupa" veiktās tehniskās apsekošanas atzinums šī akta pielikumā).</p>

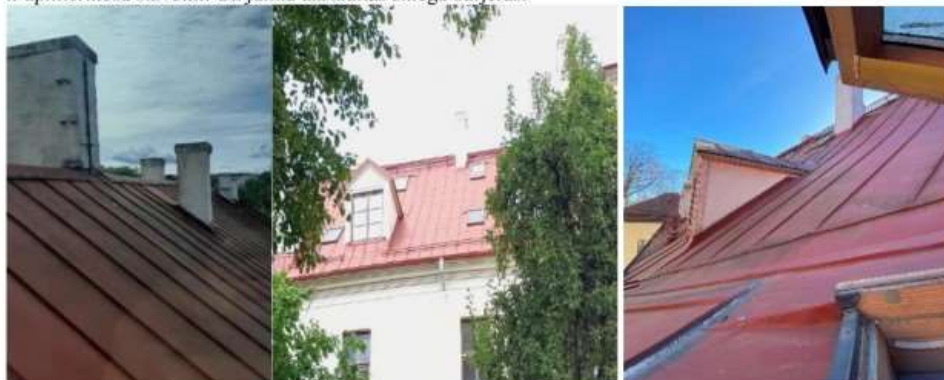
4.1.2. Jumta konstrukcija un materiāls, ieseguma un ūdens noteku sistēmas veids, konstrukcija un materiāls

Jumta segums - gluds divslīpju, cinkotā valcprofila skārda segums ar izbūvētiem bēniņiem un jumta logiem, kas no ārpuses krāsots. Ēkas jumta konstrukcijas lielākoties ir apšūtas, vai aizbūvētas ar ģipskartona loksnēm. Kopumā jumta konstrukciju un ieseguma tehniskais stāvoklis ir apmierinošs. Lietus ūdens novadīšanas sistēma ir apmierinošā stāvoklī. Uz jumta uzstādītas sniega barjeras.

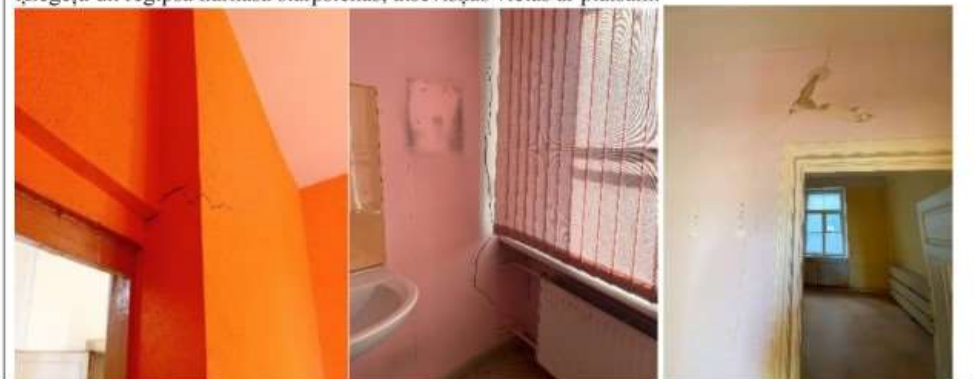
4.1.5. Starpsienju veidi un konstrukcijas, skaņas izolācija

Ķieģeļu un režģpša karkasa starpsienas, atsevišķās vietās ar plaisām.

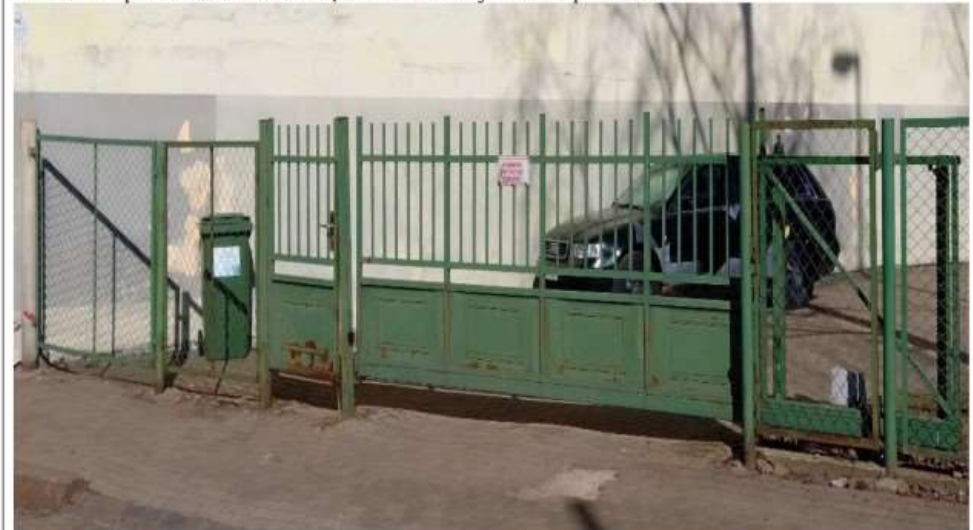
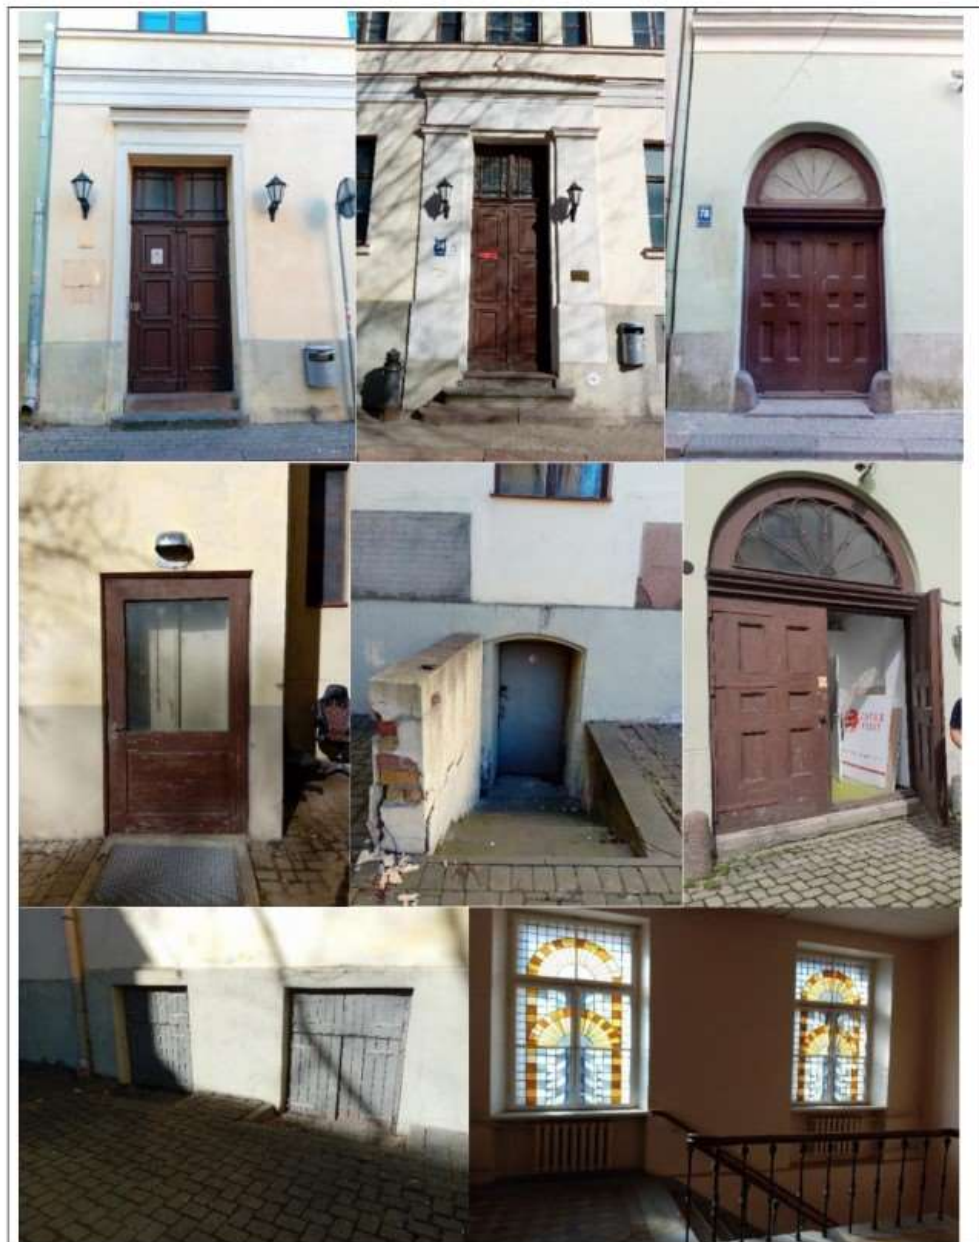
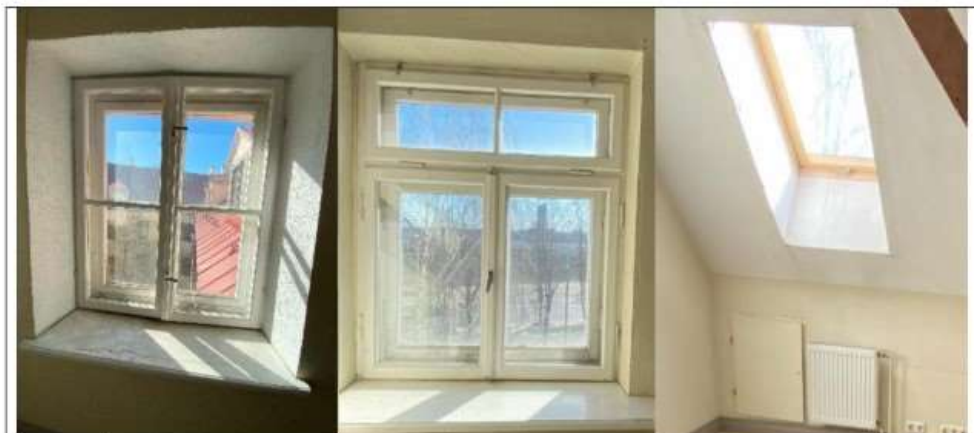
4.1.7.	Logu un durvju, skatlogu (vitrīnu), slēgu, ārdurvju, iekšdurvju un vārtu materiāls, veidi un konstrukcijas, jumtiņi un marķizes
--------	--

Pirmajā un otrajā stāvā vēsturiskajiem koka logiem ir konstruktīvi un blīvējuma bojājumi. Kopumā – logu stāvoklis ir apmierinošs un to nomaiņa vai remonts šajā ēkā nav prioritārs.

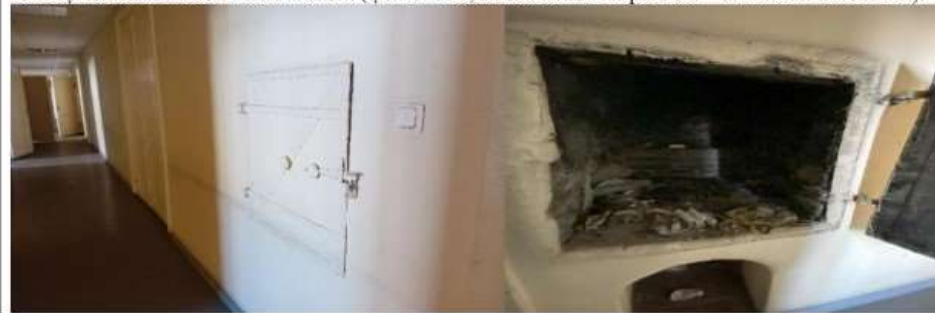
4.1.8. Krāšņu, kamīnu, virtuves pavadu un dūmeņu veidi, konstrukcija, materiāls un apdare. Atbilstība ugunsdrošības prasībām

Dūmeņi netiek izmantoti kā dūmkanāli. (Ņemot vērā, ka ēka netiek ekspluatēta – dūmkanāli netiek tīrīti).

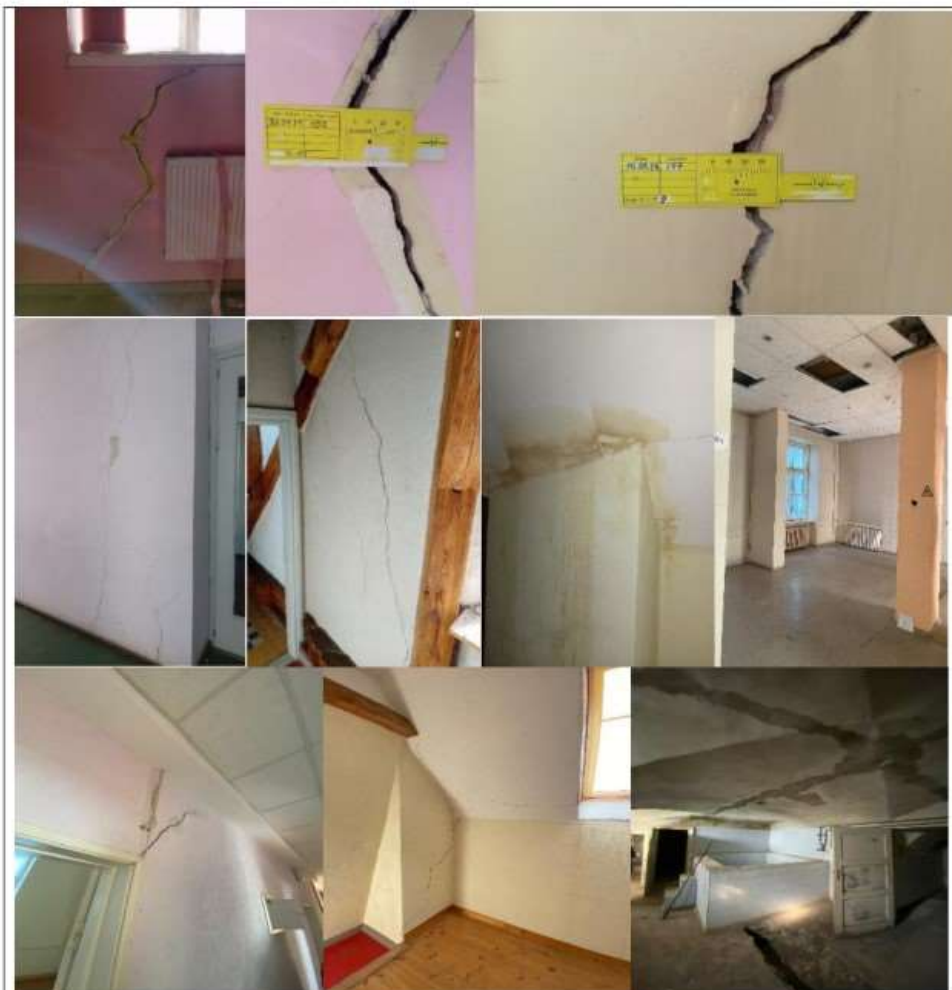
4.1.9. Iekštelpu kosmētiskā stāvokļa apraksts

Kabinetos un gaiteņos, kā arī piektajā stāvā griestu un sienu apmetumā ir plaisas. Ēkas virszemes stāva telpu kosmētiskais stāvoklis morāli novecojis.

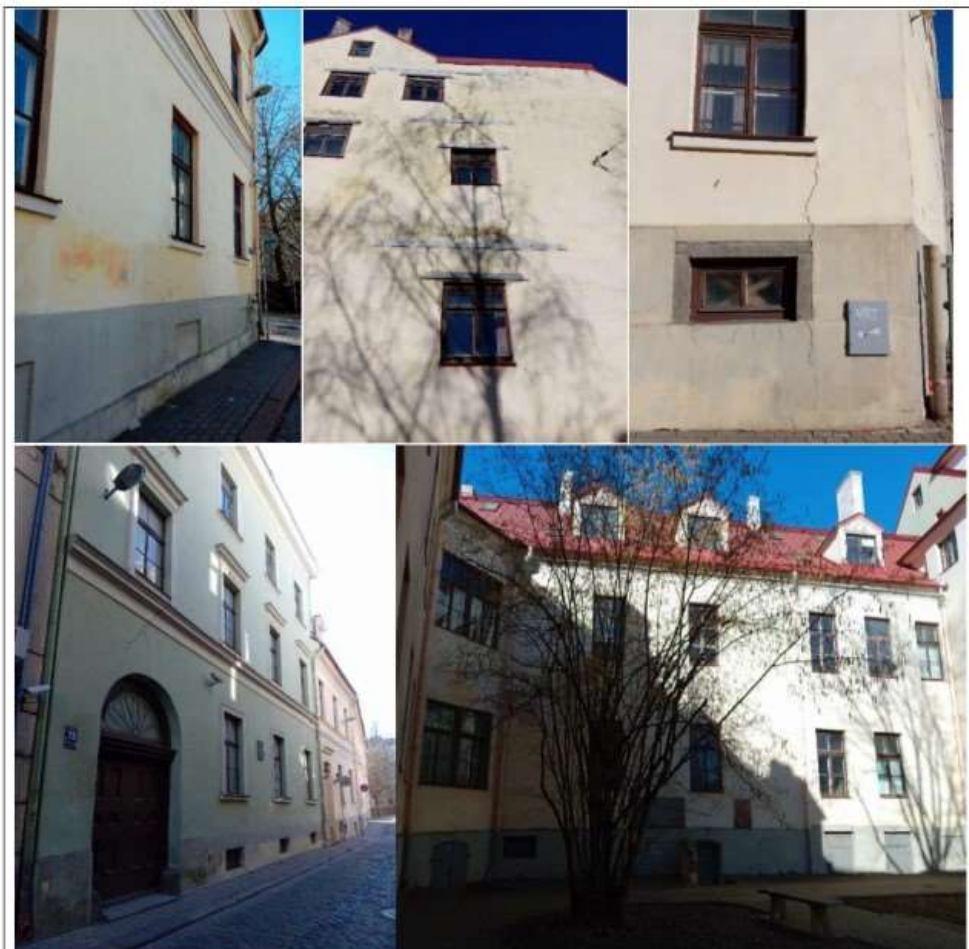
4.1.10.	Fasāžu virsmu apdare. Fasādes detaļas, to materiāls
---------	---

Fasādes apmestas un krāsotas. Plaisas ārīenās un pārsēdē, starpdzegas un logu ailes taisno līniju lūzums. Ēkas gala fasādē (pret 13.janvāra ielu) ir saplaisājusi. 2016.gada novembrī veikta ēkas gala sienas, fasādes, kas orientēta pret 13.janvāra ielu, plaisu zonas un tajā esošo deformēto pārsēdzu nostiprināšana ar mūrī iebūvētiem savīcēiem. Uz plaisām uzstādīti marķieri un tieks plaisu atstīstības monitorings. Aktuālie monitoringa dati iekļauti 05.05.2022. plaisu atstīstības monitoringa atskaitē (14.pielikums)). 16.04.2020. atbilstoši SIA "Hansaprojects" izstrādātajiem nostiprināšanas darbu risinājumiem, tika veikta pret 13.janvāra ielu orientētās ēkas fasādē (galasienā) esošo deformēto pārsēdzu nostiprināšana ar mūrī iebūvētiem metāla lēņprofilēm.

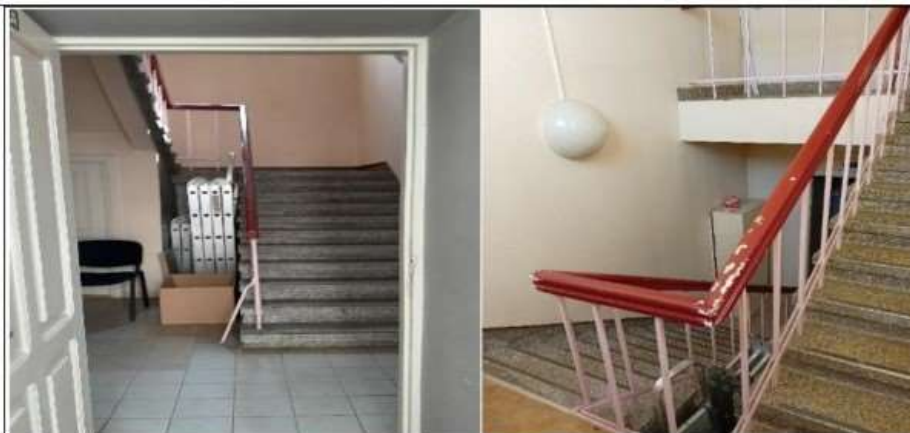
4.2.4.	Kāpņu veids, konstrukcija un materiāls; kāpņu laukumi (podestī), margas. Kāpņu telpas sienu stāvoklis kāpņu elementu iebūves vietās. Lieveņi un pandusi. Avārijas, pagraba, ugunsdzēsēju kāpnes un palīgkāpnes.
	<p>Iekšējās kāpnes no dzelzsbetona ar metāla margām. Ugunsdzēsības kāpņu nav. Saskaņā ar Viktora Kopitina (sertifikāts Nr.3-00305,20-6374) 2016.gada 8.aprīļa “Tehniskās apsekošanas atzinumu” (turpmāk tekstā – tehniskās apsekošanas atzinums), kas ir pievienots 24.07.2017. apsekošanas akta Nr.RN-17-6-akt pielikumā Nr.2, konstatēts, ka “kāpņu apakšējās daļas laidsijas un sijas, uz kurām tās balstās ievērojami korozijas bojātas ilglaicīga mitruma iedarbības rezultātā. Kopumā kāpņu konstrukciju tehniskais stāvoklis ir neapmierinošs.”</p>

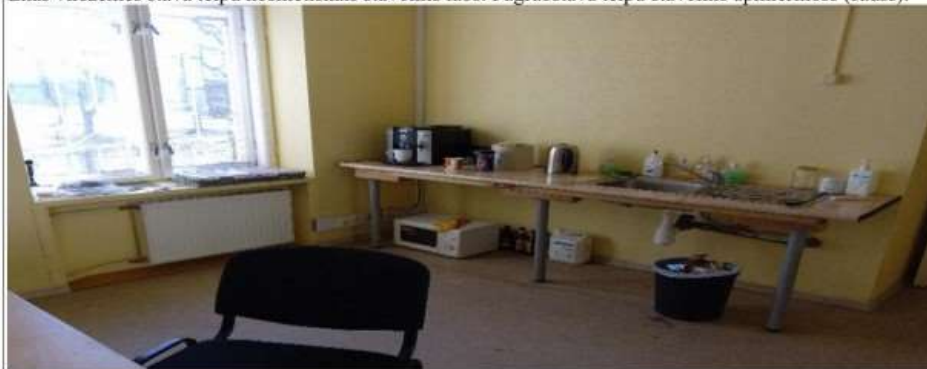
4.2.9.	Iekštelpu Kosmētiskā stāvokļa apraksts
--------	--

Ēkas virszemes stāva telpu kosmētiskais stāvoklis labs. Pagrabstāva telpu stāvoklis apmierinošs (sauss).

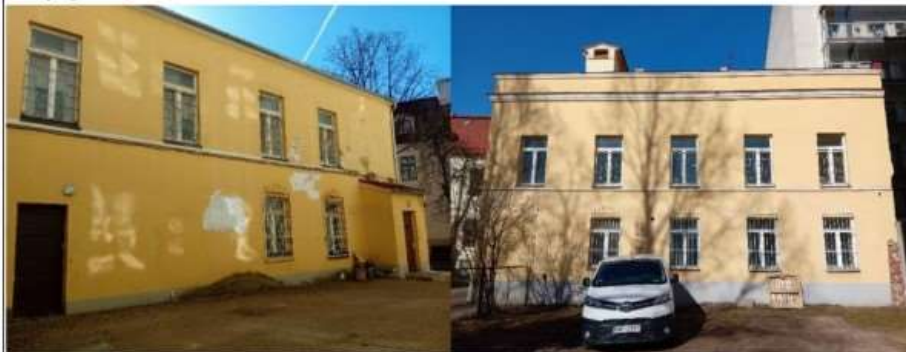
4.2.10.	Fasāžu virsmu apdare. Fasādes detaļas, to materiāls.
---------	--

Fasādes apmestas un krāsotas. Vērojama apmetuma un krāsojuma atdalīšanās (pastiprināti – iekšpagalmā).

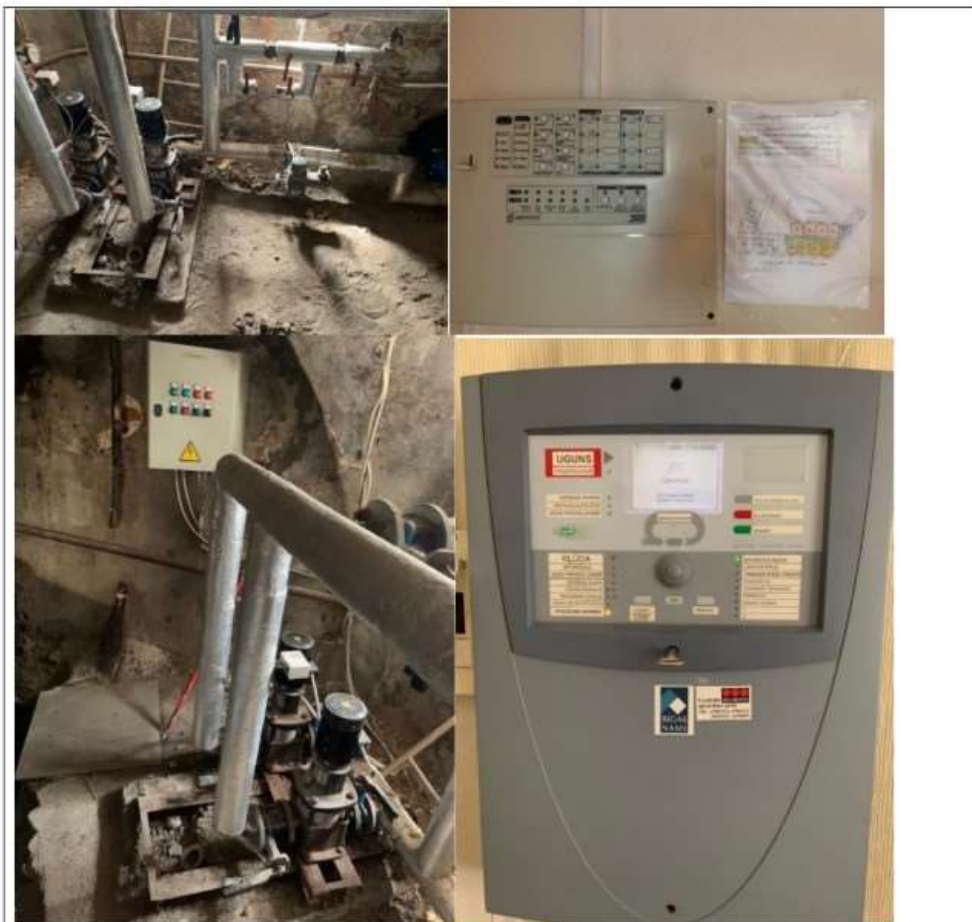
5.1.2.	Uguns aizsardzības sistēmas un ugunsdzēsības līdzekļi - automātiskā ugunsgrēka atklāšanas un trauksmes signalizācijas, automātiskā ugunsgrēka balss izziņošanas, stacionārās ugunsdzēsības, gaisa virspiediena un dūmu izvades sistēmas, iekšējais ugunsdzēsības ūdensvads, izgaismotas evakuācijas izeju norādes zīmes
<p>Ēkā ir nodrošināta:</p> <ul style="list-style-type: none"> - iekšējā ugunsdzēsības ūdensapgādes sistēma, kurā ir divi ūdens spiediena paaugstināšanas sūkņi un 8 ugunsdzēsības krāni; - ar evakuācijas izeju izgaismotām zīmēm; - ugunsgrēka atklāšanas un trauksmes signalizācijas sistēmu. - ar pārmēsājamiem ugunsdzēsības pulvera aparātiem. <p>Sākot ar 2018./2019. ziemas sezonu ēka Kungu iela 34 netiek ekspluatēta, īpašumam atslēgta ūdens padeve. Ūdens padeve atjaunota 2021. gadā – ēkas Kalēju 78 (003) vajadzībām.</p>

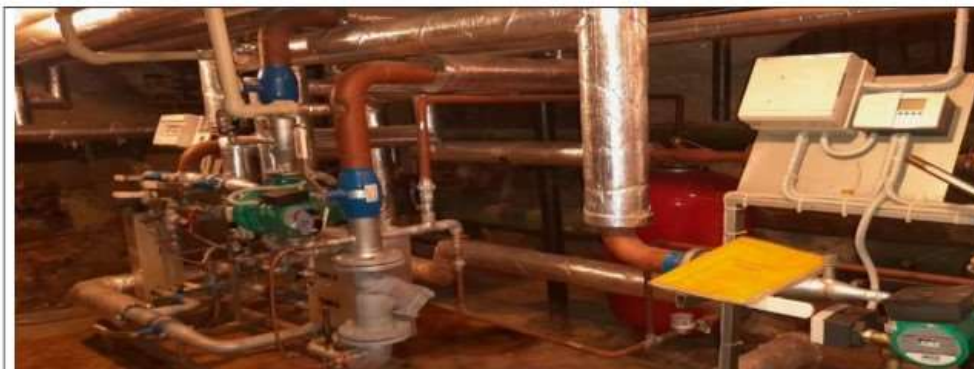
5.1.4. Siltummezgla iekārta. Apkures sistēmas veids. Būves siltuma zudumi. Centrālapkures sildķermeņu veids.

Ēka ir pieslēdzama centrālajai pilsētas siltumapgādes sistēmai. Sākot ar 2018./2019. ziemas sezonu tā tika atslēgta no AS Rīgas Siltums siltumtīkliem. Siltuma padeve daļēji (nodrošinot Kalēju 78 ēkas 003 apkuri, atjaunota 2021. gadā

Ēkas pagrabstāvā izvietota AS "Rīgas siltums" siltumtrase (ekspluatācijas aizsargjosla gar pazemes siltumvadu, siltumapgādes iekārtu un būvi).

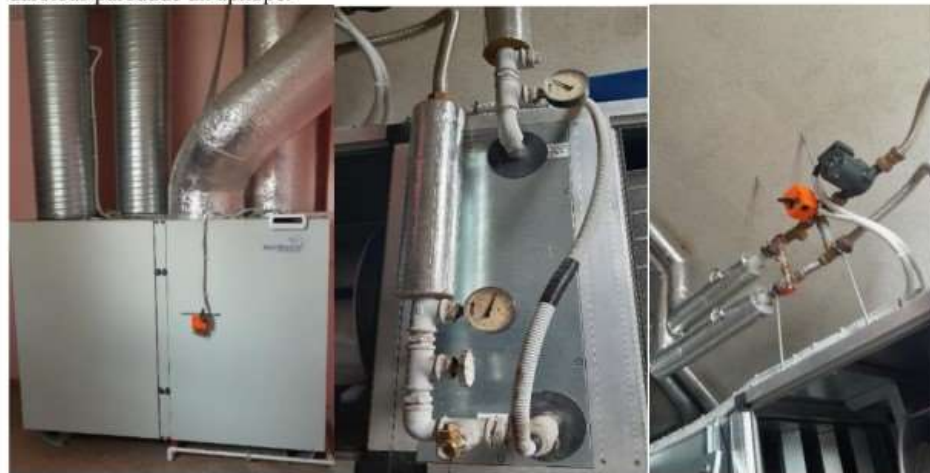
5.1.5. Ventilācijas un gaisa kondicionēšanas sistēma, iekārtas un citi elementi

Ēkas 3.un 4. stāvos ierīkota centralizēta ventilācijas sistēma (2018./ 2019. gadā atslēgta). Nav veikta darbības pārbaude un apkope.

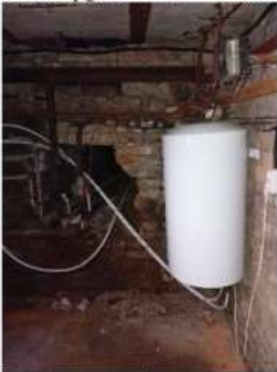
5.2.1.	Iekšējā aukstā ūdensvads ievads, ūdens mērītājs, cauruļvadi un ietaises; Kanalizācijas notekūdeņu novadīšanas sist.
Ūdensapgādes un kanalizācijas sistēmas saistītas ar ēkas Kungu ielā 34 sistēmām.

5.2.2.	Iekšējā karstā ūdens ūdensvada sistēma, cauruļvadi un sūkņi
Karstā ūdens apgāde nodrošināta no elektriskā ūdens sildītāja (boilers).	
5.2.3.	Iekšējās ugunsdzēsības ūdensvada sistēmas veids, cauruļvadi, sūkņu iekārtas, ugunsdzēsības krāni, šļūtenes un stobri. Automātiskās ugunsdzēsības sistēmas veids. Uguns dzēšanai lietojamās vielas.
Telpas ir nodrošinātas ar ugunsdzēsības aparātiem. Ugunsdzēsības ūdensvada nav.
